## **Développement de l'utilisation du Pinus calédonien dans les marchés publics de construction**

-----  
***Rapport de la mission effectuée en Nouvelle-Calédonie  
du 7 au 17 juin 2015 par Patrick Langbour***

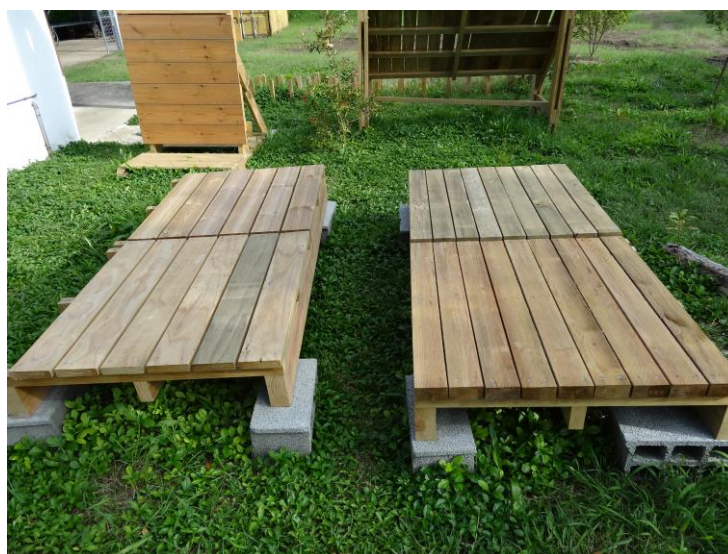
BRC13	BRC14	BRC15	BRC16	BR17C	BRC18
Gerces *

RPB1	RPB2	RPB3	RPB4	RPB5	RPB6	RPB7	RPB8	RPB9
					Gerces **	Gerces **		Gerces **

MPC1	MPC2	MPC3	MPC4	MPC5	MPC6	MPC7	MPC8	MPC9
					Gerces *

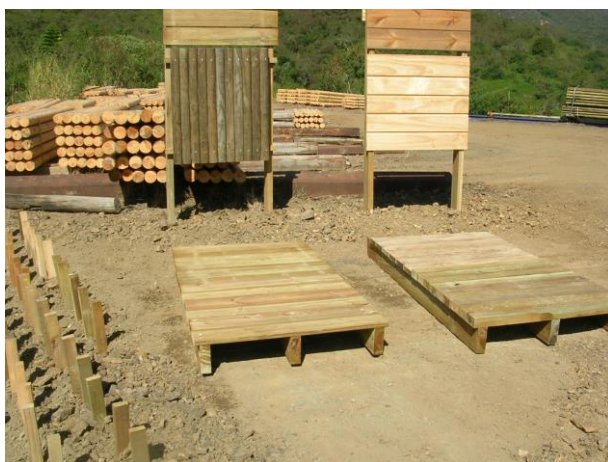
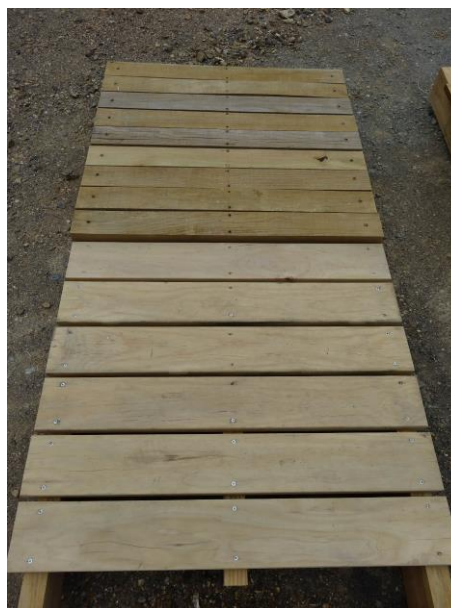
**Deck : de l'arrière vers l'avant et de gauche à droite : D2, D7, D3, D8**

NPB 1
NPB 2 Gerces **
NPB 3 Gerces *
NPB 4
NPB 5 Fentes **
NPB 6
NPB 7
NPB 8 Gerces **
NPB 9 Gerces *

BRC 7 Gerces *
BRC 8 Gerces **
BRC 9 Gerces **
BRC 10 Gerces **
BRC 11 Gerces **
BRC 12 Gerces **

RPB 1
RPB 2
RPB 3
RPB 4 Gerces *
RPB 5
RPB 6 Gerces *
RPB 7
RPB 8
RPB 9 Gerces *

OSB 7
OSB 8
OSB 9 Fentes *
OSB 10
OSB 11
OSB 12 Gerces *

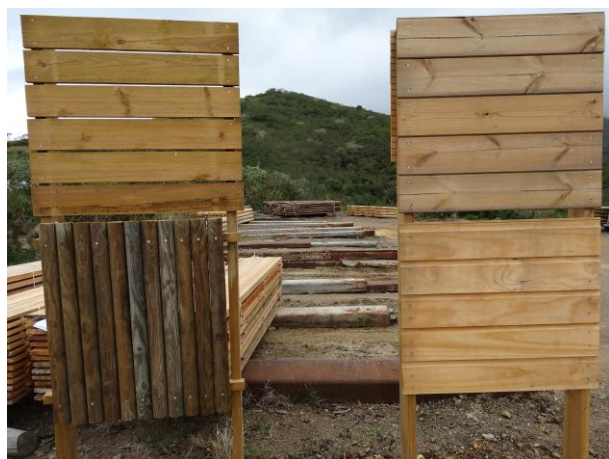
**B3 B8**  
**B2 B7**

RPB 6
RPB 2 gerces *
RPB 8
RPB 1
RPB 4 gerces *
RPB 5

NPB 1	NPB 2	NPB 3	NPB 4	NPB 5	NPB 6	NPB 7	NPB 8	NPB 9	NPB 10	NPB 11
g *	f **	g *	g *	g *	f *	g *	f **	g *	g *	g *

OSB 6
OSB 7
OSB 8
OSB 9 fente à coeur
OSB 10

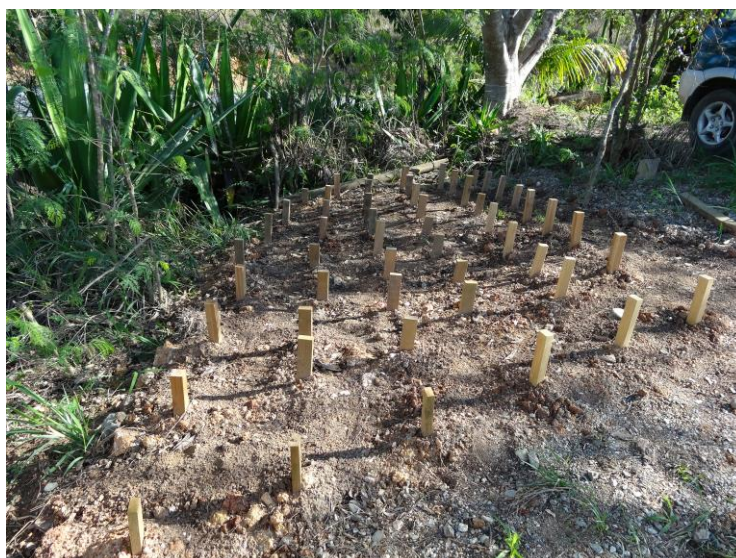
Lors des relevés du 29 juillet 2015, uniquement 5 tasseaux ont été relevés car l'essai n'avait été mis en place que depuis peu de temps : **MPS 5, NPS 5, OSB 1, BDC 2, BRC 4**.

Sur MPS 5, OSB 1, NPS 5, des traces de filaments mycéliens ont été observées en surface, sans dégradation du bois (moisissures de surface ou champignons de dégradation ?).

Cet essai sera à suivre plus particulièrement.

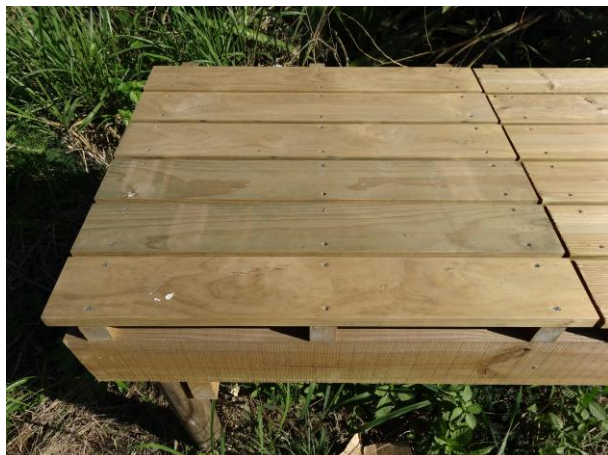
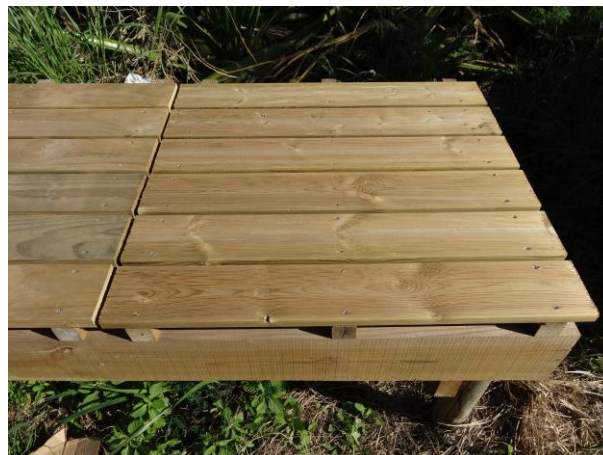
1<sup>er</sup> bâti

OSB 1	OSB 2 Fentes en bout	OSB 3 Gerces *	OSB 4	OSB 5	OSB 6 Gerces *
-------	-------------------------	-------------------	-------	-------	-------------------

BRC 6 Gerces **	BRC 5 Gerces **	BRC 4 Gerces **	BRC 3 Gerces **	BRC 2 Gerces **	BRC 1 Gerces **
--------------------	--------------------	--------------------	--------------------	--------------------	--------------------

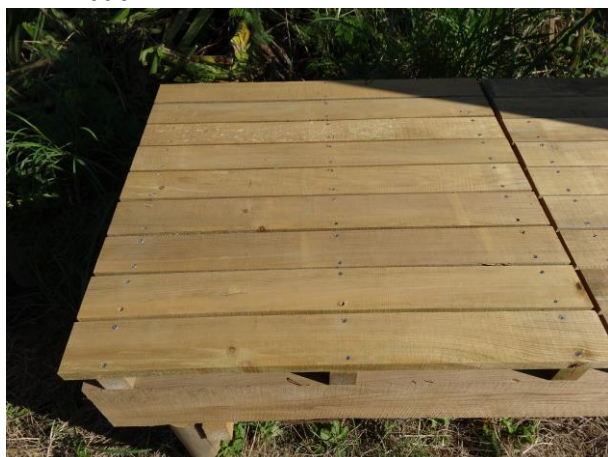
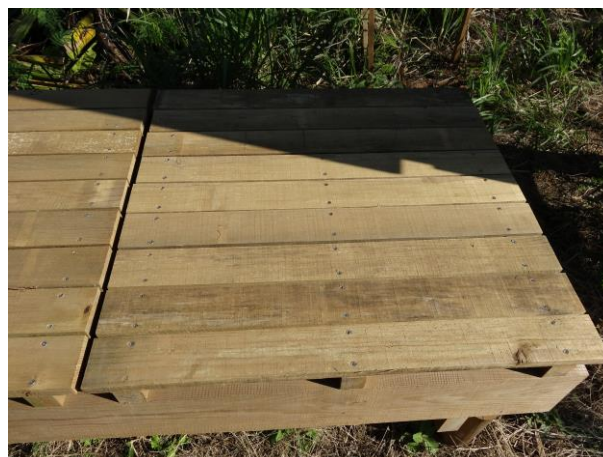
2<sup>ème</sup> bâti

MPC 12	MPC 10	MPC 8	MPC 7 Gerces *	MPC 6	MPC 5	MPC 4	MPC 3	MPC 2
--------	--------	-------	-------------------	-------	-------	-------	-------	-------

NPB 1	NPB 2 Gerces *	NPB 3	NPB 4 Gerces *	NPB 5 Gerces *	NPB 6	NPB 7	NPB 8 Fentes en bout Gerces *	NPB 9 Fentes en bout
-------	-------------------	-------	-------------------	-------------------	-------	-------	-------------------------------------	-------------------------
